## Desafío

El sistema FGD de esta planta estaba experimentando una pérdida de eficiencia en sus bombas de recirculación de absorción. Después de 18 meses de operación el consumo de energía por motor aumento de 11,1 Amp a 12,1 Amp. Teniendo un incremento superior al 9%.

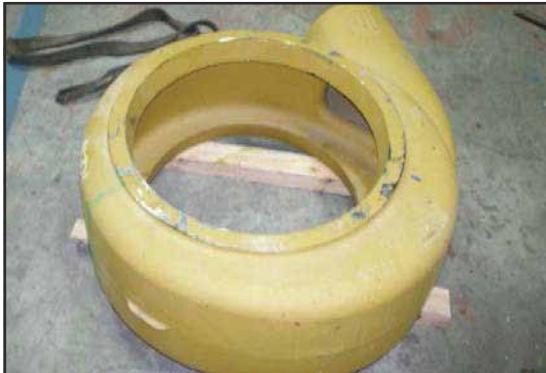
Severa corrosión y abrasión en la voluta de la bomba y el impulsor resultando en una pérdida de eficiencia, requiriendo detener para reparar o reemplazar por una nueva bomba.

Nuevo cuerpo de la bomba antes de aplicar ARC.

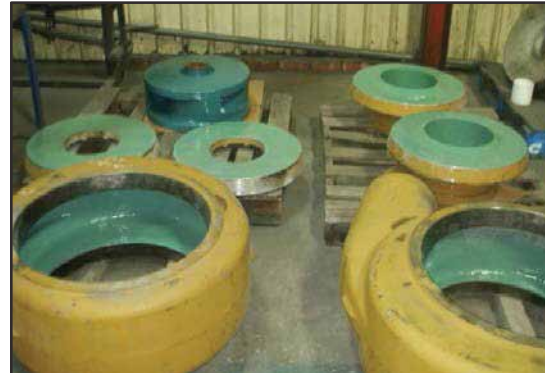
Dos bombas nuevas protegidas con ARC.

- Aplicación de 6mm ARC MX1 en el plato de succión desgastado y 3-4 mm de ARC BX2\* para proteger la voluta.
- Capa final con ARC S2 para proveer una superficie de alto lustre y bajo coeficiente de fricción.

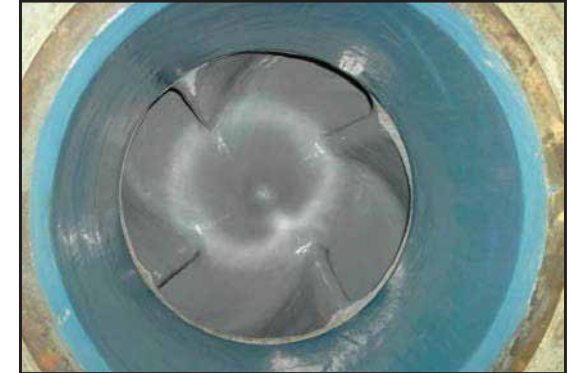
Aplicación terminada.
