Situación

Bomba empotrada en concreto que no puede ser removida para reparar. La extrema cavitación y picaduras corrosivas (pitting) redujo el desempeño, impactando la eficiencia de planta.

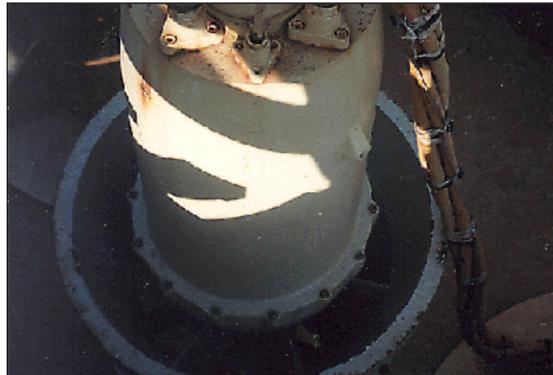
La combinación de cavitación y corrosión localizada (pitting) atacó la caja campana de la bomba de hierro fundido. Las tolerancias salieron de especificación debido a la pérdida de metal (18 mm).

Esta falla la presentan tres bombas.

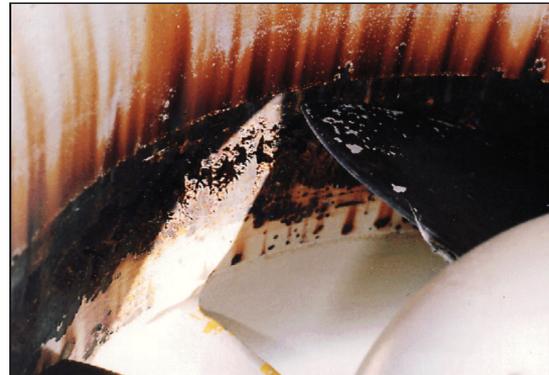
Esta falla la presentan tres bombas.

- Limpieza de superficies.
- Chorro abrasivo Sa 2,5 (SSPC- SP 5) con 75 μ (3 mil) de perfil angular.

- Se aplicó **ARC 858** a las zonas con corrosión puntual (pitting) y cavitación.
- Se aplicó **ARC 855** en 2 capas para un espesor total de película 0,75-1 mm (30-40 mil).

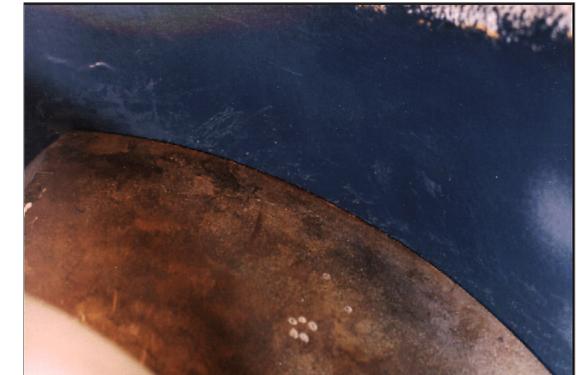
Área dañada reparada con ARC 858.
