Desafío

Recubrimientos anteriores fallan después de dos años, dando lugar a pitting severo y corrosión en la soldadura. El cliente fue obligado a reemplazar el 10% de la placa del piso a un costo de €175K. 40% sufrió pitting hasta en un 30% del espesor de la placa

Restaurar el tanque para evitar el cambio extensivo de placas

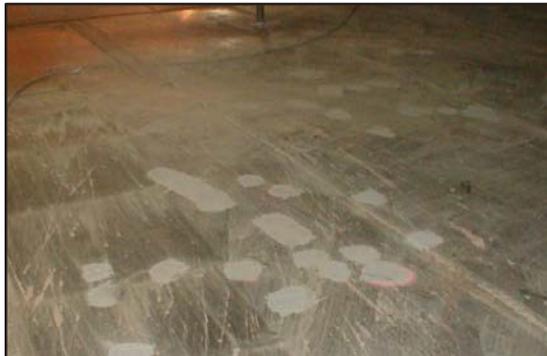
Recubrimiento interior dañado y efectos de corrosión por el agua de mar

El severo pitting por corrosión encontrado bajo el recubrimiento existente fue reparado con **ARC 858**.

Las áreas con corrosión y pitting fueron recuperadas al 100% del espesor original con **ARC 858**

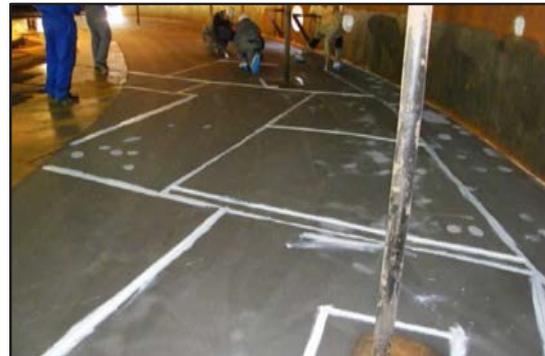
Aplicación de una capa de recubrimiento sobre las uniones de soldadura.

- Se usó **ARC S1** para cubrir los cordones de soldadura, traslapes y puntos de transición
- Se aplican dos capas de **ARC S1** con un equipo de componente plural a un total EPS de 500 µ (20 mil)

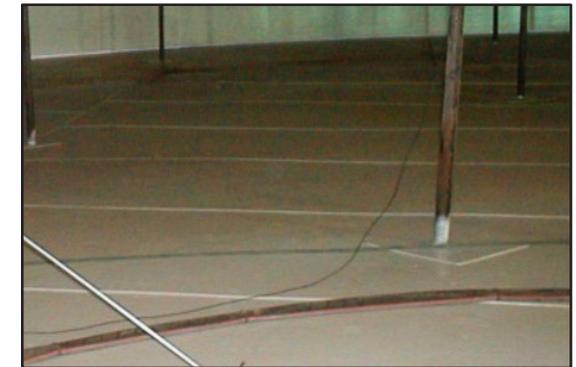
El recubrimiento de ARC está protegiendo el tanque después de 5 años de reparado

Inspección final del recubrimiento ARC para asegurar una protección continua.
