Desafío

Situación

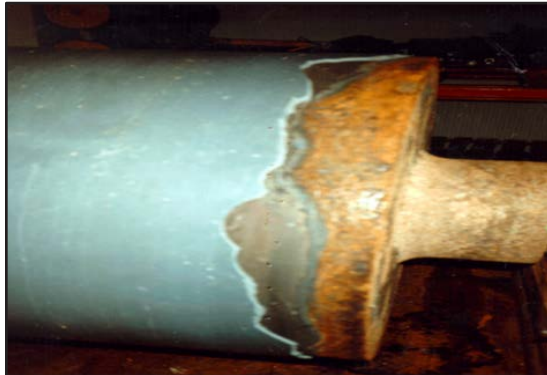
Zonas de falla de revestimiento de caucho invaden hacia sección de prensa dañando papel cuando pasa sobre sector dañado. Se aumentan costos de rechazos y se requiere de 1 semana de parada para reparar

Fluidos de proceso ingresan debajo del revestimiento y la corrosión lo fractura

Delaminación en la transición de la placa cobertora.

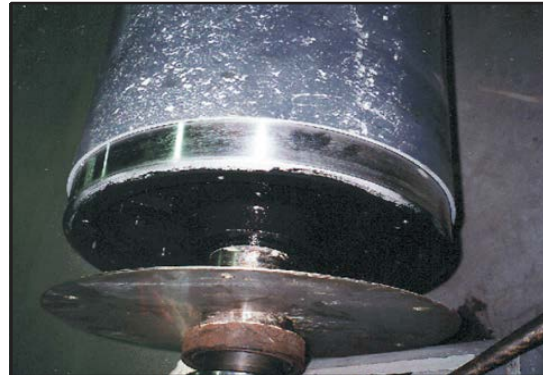
Platina y superficie preparada para ARC 858.

- Retirar caucho desprendido
- Cortar caucho remanente en ángulo
- Limpieza abrasiva a Sa 2,5 con 75µ (3mil) de perfil de superficie

1. Fijar platina sobredimensionada en 12 mm (1/2"), recubrir con desmoldante
2. Aplicar **ARC 858** en 500µ (20 mil)
3. Una vez curado, remover platina y rectificar **ARC 858** a terminación RMS

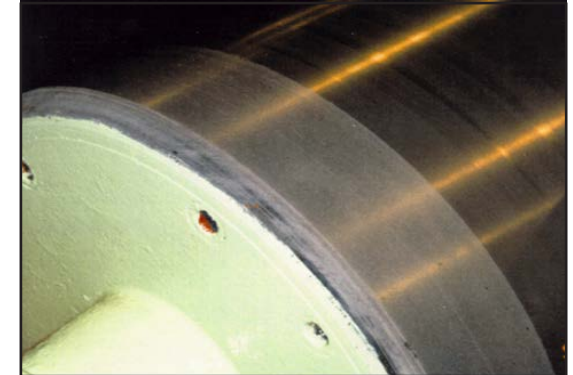
- Tiempo de reparación se redujo de 7 días a ½ día
- Servicio óptimo por mas de 48 meses

Área reconstruida y lista para producción.
