## Desafío

Acero 316 SS en área de flujo de hidrociclón severamente picado y corroído. La vida normal de las unidades es de 4 a 5 años.

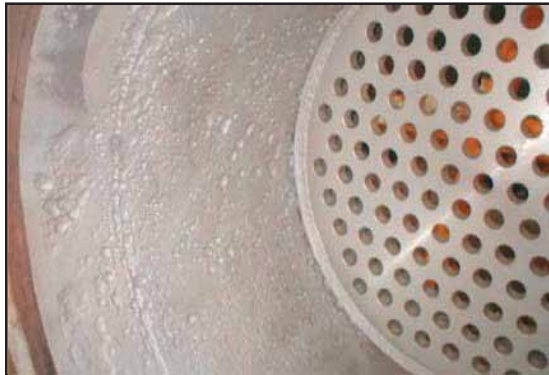
Altos cloruros y concentración de sólidos causan corrosión y turbulencia en el hidrociclón.

Después de la limpieza y descontaminación, ARC 858 es aplicado para rellenar y alisar la superficie.

- Chorro abrasivo a Sa 2.5 con 75 μ (3 mil) perfil angular.
- Limpieza para remover cloruros residuales.

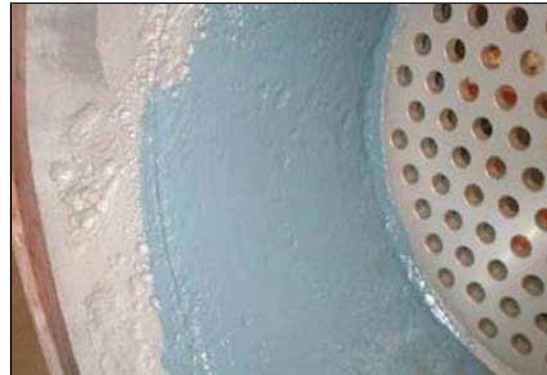
Después de la aplicación de ARC 858, ARC SD4i es aplicado para proteger y mejorar la eficiencia del flujo.

- Aplicar ARC 858 a las áreas con severas picaduras por corrosión y reconstruir una superficie lisa.
- Aplicar dos capas de ARC SD4i con DFT de 750 de 1000 μ (40 mil) por capa para proteger de la corrosión, la abrasión y mejorar el flujo.

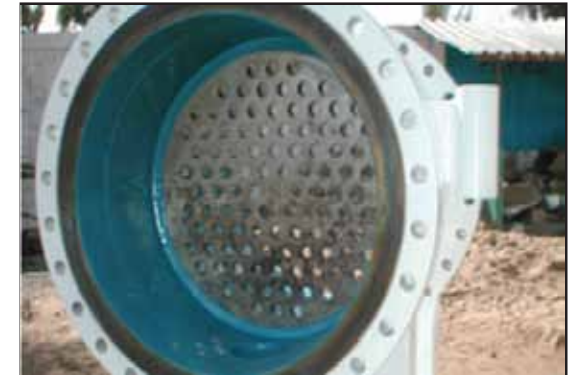
Las unidades están operando por más de 4 años desde la solución con ARC. Inspección a los 3 años no muestran signos de falla de recubrimiento o picaduras.

Vista del sistema terminado después de la aplicación de dos capas de ARC SD4i.
