## Desafío

Desgaste prematuro de carcasa resultó en desechos no filtrados y daños el sistema y paradas no programadas anuales por \$100K+

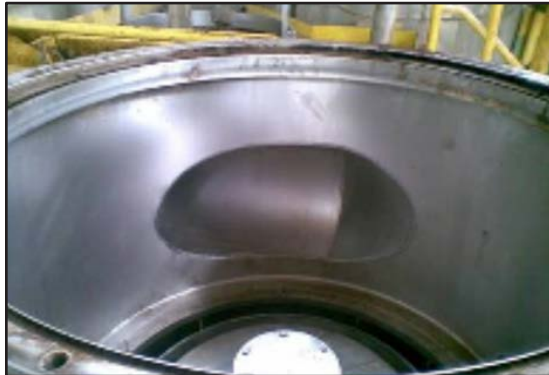
Desechos atrapados incluyendo arena, vidrio y partículas se arrastran dañando la carcasa de la criba

Carcasa de criba después de preparación de superficie.

- Limpiar con vapor a 100 bar (1400psi)
- Granallar a Sa 2,5 con 75µ (3mil) de perfil superficial

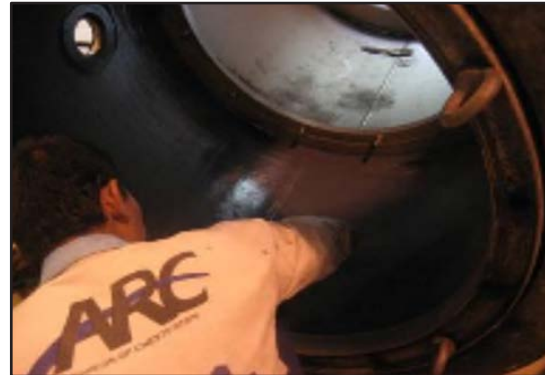
Aplicación del **ARC BX1**.

1. Reconstruir áreas desgastadas con **ARC BX1\***
2. Terminación con una capa de **ARC 855**

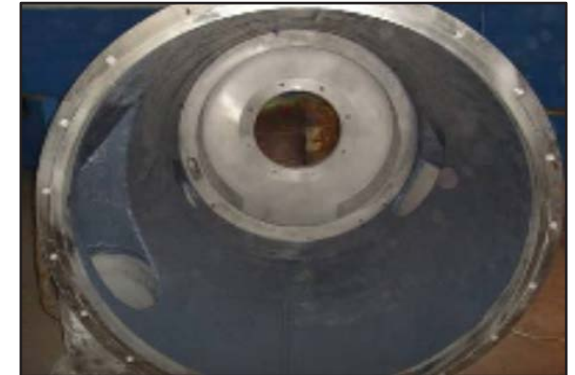
Vida de criba aumentó de 3 a 36+ meses. Inspección a los 36 meses mostró 85%+ de revestimiento original remanente

Carcasa protegida con **ARC BX1** y **ARC 855**.
