## Desafío

Soldar aleaciones endurecidas es difícil.  
Revestimientos de caucho o uretano se delaminan a menudo causando bloqueos

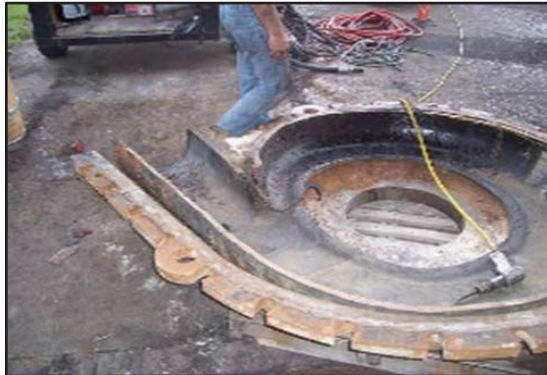
Lodo de ceniza es extremadamente abrasivo, acelera la pérdida de metal en bombas y tuberías.

Revestimiento de uretano gastado y dañado.

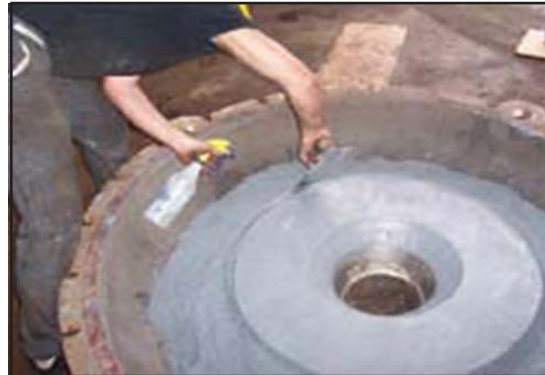
Aplicación de productos ARC.

- Fabricar molde para zona de succión
- Remover contaminantes y sales solubles con vapor
- Granallar a Sa 2,5 (SP10) con 75-125µ (3-5 mil) de perfil angular

1. Moldear **ARC BX1\*** a puerto de succión
2. Aplicar manualmente **ARC BX1\*** en la voluta y reconstruir el corta agua usando una malla de metal expandido
3. Aplicar capa final de **ARC 855**

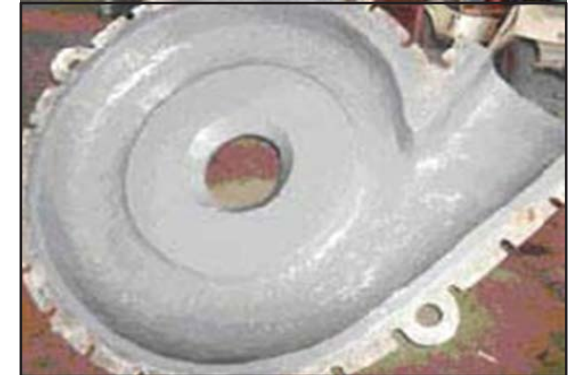
MTBR de la solución fue de 24 meses **excediendo** la meta de 12 meses

Aplicación completa mostrando superficie moldeada y suave.
