Desafío

Evitar la erosión y aumentar la vida de grandes bastidores de basura que cubren las tomas de agua de refrigeración.

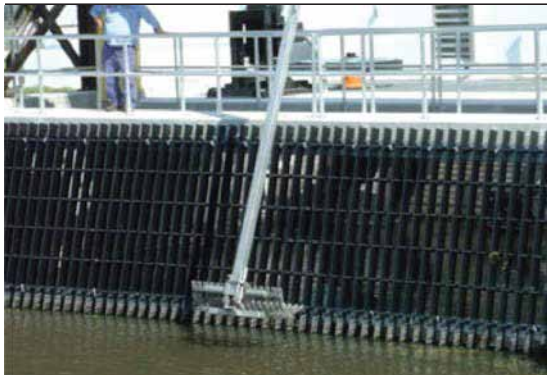
Rejas desgastadas y erosionadas por los escombros que las golpean, eliminando el recubrimiento provocando corrosión severa.

Rejas que muestran la corrosión debido al impacto.

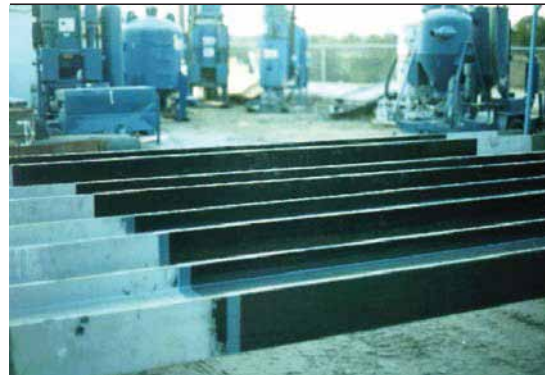
Dos capas de ARC 855 – Al finalizar la soldadura.

- Aplicar **ARC 855** recubrimiento cerámico para proteger de la corrosión y la abrasión.
- Aplicar adicionalmente antiadherente para pernos a modo de reducir el crecimiento de organismos marinos.

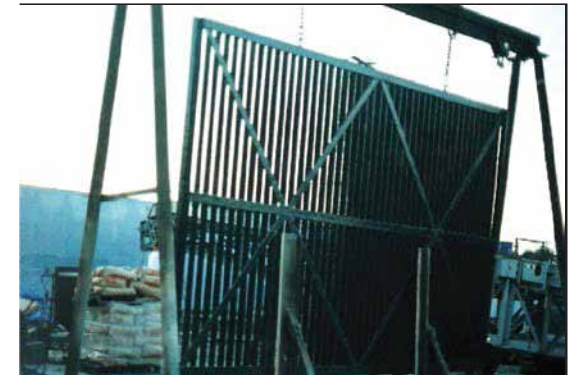
Producto acabado con recubrimiento ARC.

Inspecciones posteriores confirman la superioridad del rendimiento comparado con anteriores recubrimientos.
