Desafío

Los ciclones de un sistema de secador industrial requieren una protección eficaz del sustrato de acero inoxidable

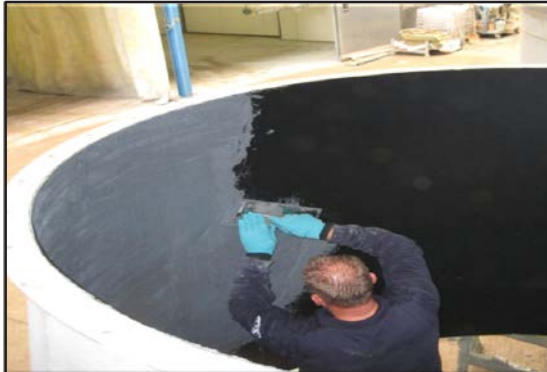
Después de limpieza, **ARC 855** de imprimación se aplica con rodillo y luego **ARC BX1**, finalizando con **ARC BX2**.

- Imprimante: **ARC 855** de 300 μ (12 mil) EPS
- Aplicar con llana **ARC BX1*** a 6 mm (250 mil) EPS
- Aplicar con llana segunda capa de **ARC BX2*** de 3 mm (125 mil) EPS
- Repetir

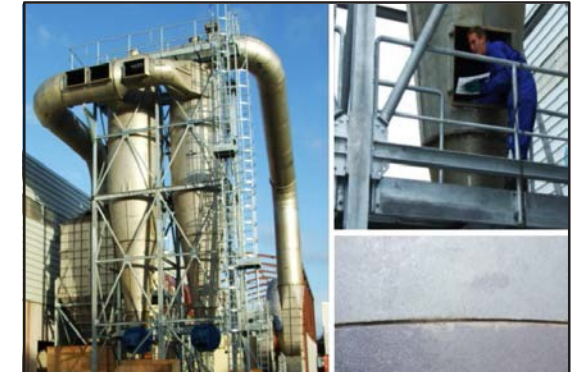
Después de ensamble en el lugar repetir la imprimación y revestimiento sobre los ID de las bridas y soldadura.
