Desafío

Pulverizador de carbón MPS.

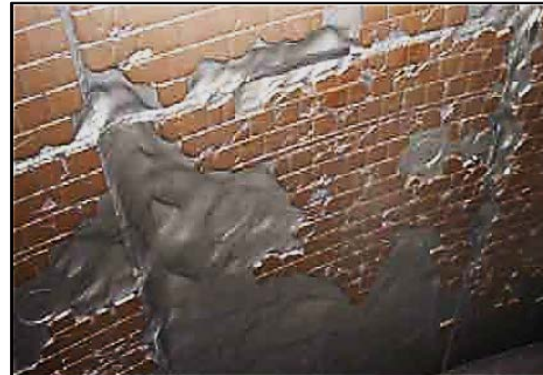
Los pulverizadores paradas no programadas debido al impacto a los revestimientos de Losetas. Revestimientos alternativos duraron menos de un mes

Trozos finos de carbón impactan las frágiles losetas de cerámica

Paredes del pulverizador dañadas.

- Limpiar con herramienta eléctrica a SP 11 con 50+μ (2mil) de perfil angular

- Aplicar 6-9 mm (240-375mil) de **ARC I BX1 RC** durante parada de 12 horas a superficie dañada empalmado con la cerámica remanente

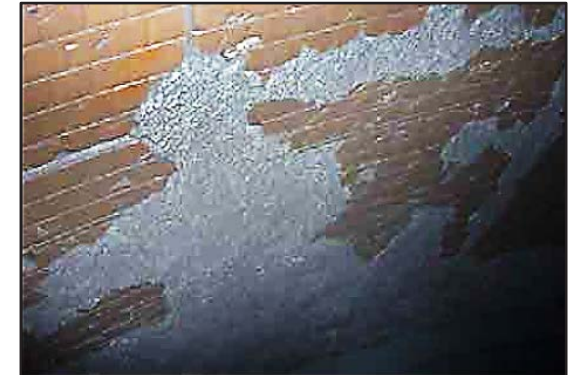
- Inspección después de un mes mostró que 95% del producto no había perdido espesor y había cero desprendimiento

Pulverizador recubierto después de un mes.
