Desafío

Situación

Grúas de carga frontal de deslizaban por la rampa de acceso a la bodega representando alto riesgo a los empleados, cintas anti-deslizantes adhesivas se salían fácilmente

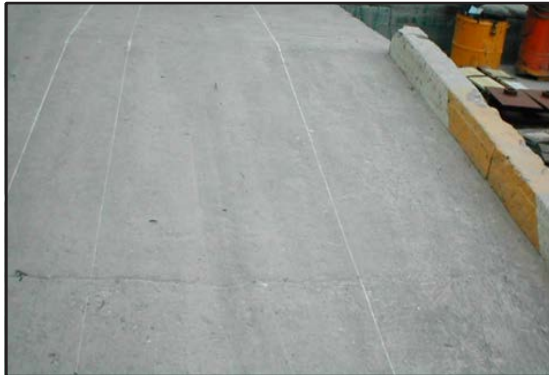
El alto punto de rocío causaba condensación y evitaba que las cintas de seguridad se adhirieran correctamente

Rampa dañada.

- Concreto fue lavado a presión para remover residuos de adhesivo y marcas de neumáticos
- Pulido con diamante a perfil superficial CSP3

1. Marcar rampa para crear líneas alternadas
2. Aplicar **ARC 855** en 0,75 a 1 mm (30-40 mil) de espesor, inmediatamente lanzar al vuelo granalla #16 de Al_2O_3 y nivelar con rodillo
3. Barrer exceso de granalla

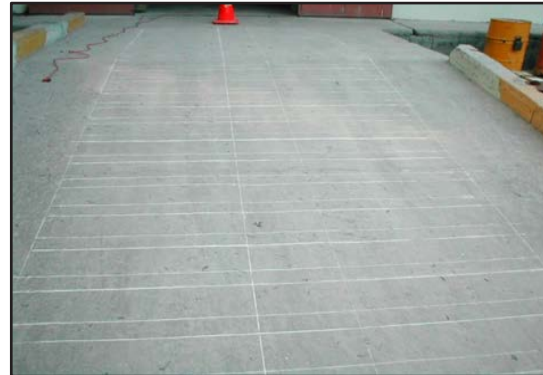
Preparación de superficie.

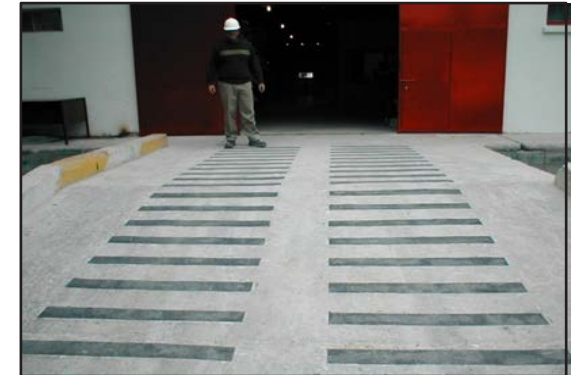
- Desde que se llevo a acabo la reparación, no se han vuelto a presentar accidentes por deslizamiento en 10+ años
- No se han reportado más accidentes con tiempo perdido para esta área de la bodega

Rampa con franjas anti-deslizantes.
