Desafío

Baja en eficiencia en absorbedor de desulfuración debido a desgaste externo de tuberías por abrasión de lechada de cal. Sustituir tubería implica alto costo de Mmto.

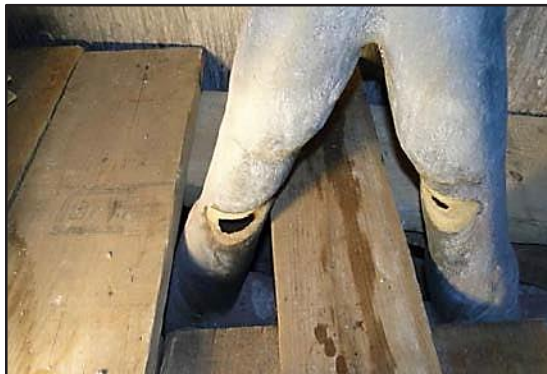
Lodo de cal abrasivo desgasta el diámetro externo de las tuberías de fibra de vidrio.

Sección dañada del colector de pulverización.

Fabricar moldes de dos partes para sujetar el OD de la tubería con tolerancia determinada. Granallar la tubería.

1. Aplicar desmoldante al ID del molde
2. Aplicar **ARC 855** como imprimante en OD
3. Aplicar **ARC BX2*** al OD y al ID del molde
4. El molde se sujeta en su lugar
5. Eliminar el exceso de producto extruido

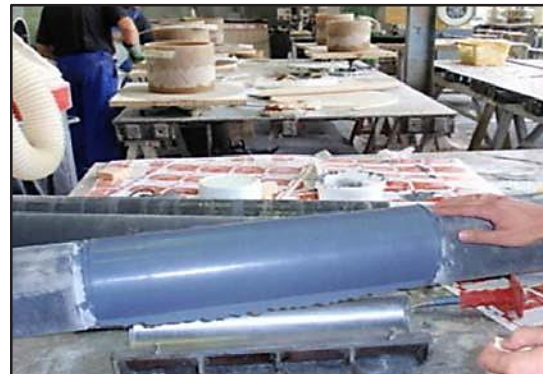
Aplicación del revestimiento ARC con molde.

*ARC BX2 es la versión "a granel" del ARC 897

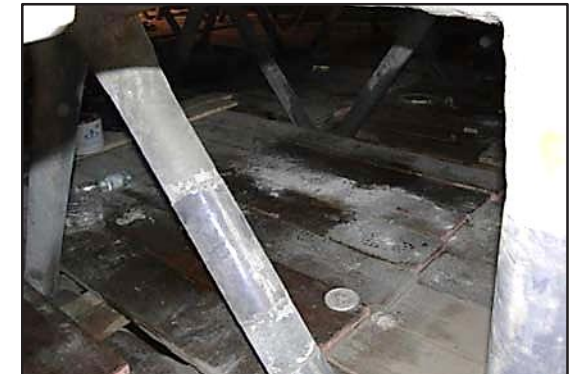
- Las tuberías sin recubrir de dañaban en menos de un año
- **ARC** duró por 5+ años y solo requirió parches puntuales por un costo de <€15.000

Instalado en servicio.
