Desafío

La corrosión interna del tanque está limitando la vida de servicio

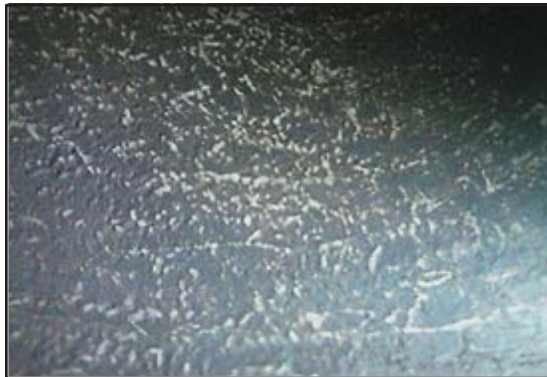
Condiciones de operación con condensado (agua desmineralizada) y temperaturas (110°C/230°F) son altamente corrosivas para el tanque de acero al carbono

Superficie interna del tanque corroída.

- Lavar la superficie con agua caliente
- Granallar a Sa 2,5 con 75µ (3mil) de perfil angular

1. Aplicar **ARC HT-S** en un sistema a dos capas de 500-600µ (20-24mil) de espesor final

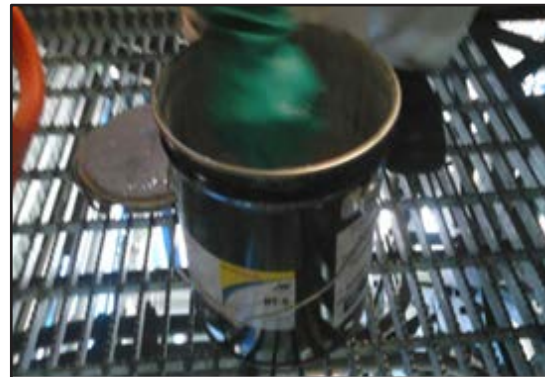
Mezcla del producto.

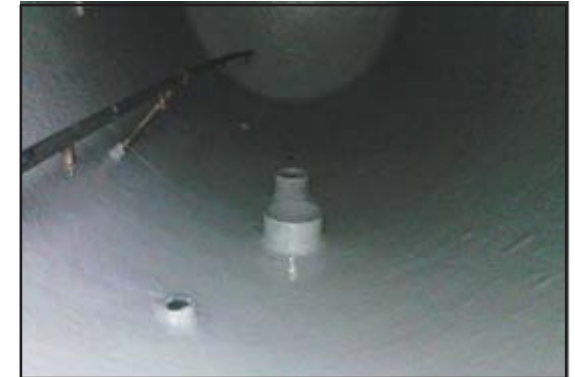
Superficie interna del tanque recubierta.
