## Desafío

Agregado expuesto en el filtro de arena estaba promoviendo el crecimiento de algas conllevando a frecuente drenado y limpieza del mismo

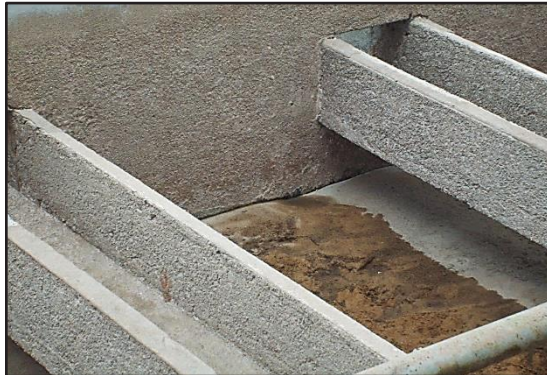
Agregado expuesto promueve retención de algas

Filtro de arena drenado.

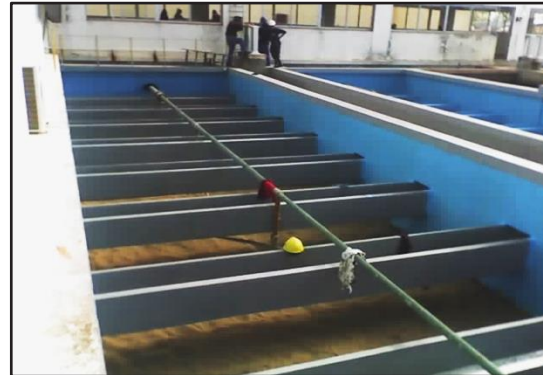
Instalando revestimiento **ARC S1PW**.

- Superficie granallada a una terminación CSP3

- Capa delgada de mortero de cemento aplicada a la superficie de concreto
- Dos capas de **ARC S1PW** aplicadas a 375-500µm (15-20mils) en colores alternados

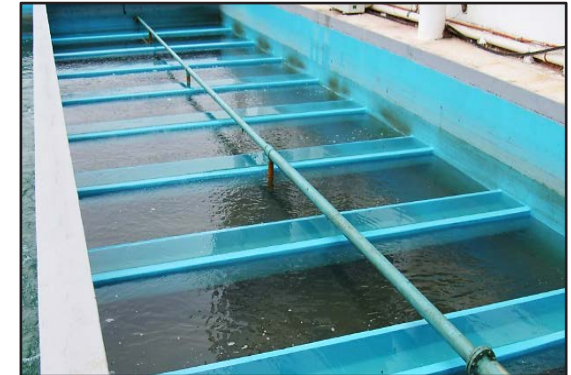
- Recipiente ha estado en servicio continuo por más de 7 años
- Limpieza de alga se puede hacer fácilmente con mangueras de baja presión

**Frecuencia de limpieza se redujo de cada 2 meses a cada 3 años ahorrando mas de 200 horas de labor por año**

Filtro de arena en servicio.
