DELADE TÄTNINGAR

LÖSNINGAR FÖR STORA ROTERANDE MASKINER

PUMPAR, OMRÖRARE, UPPLÖSARE, REAKTORER OCH VATTENTURBINER

SPLIT SEALS FOR LARGE EQUIPMENT - SWEDISH

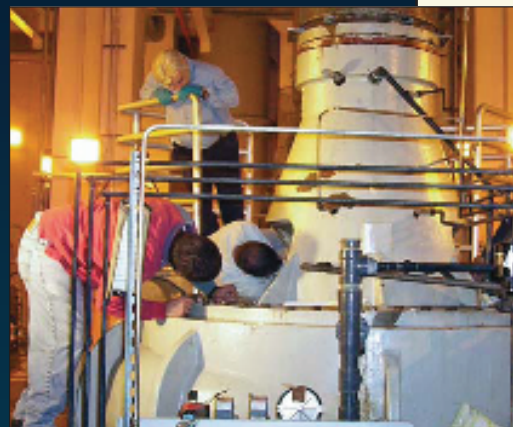
Konventionella tätningsmetoder kan orsaka oväntade driftavbrott och produktionsförluster.

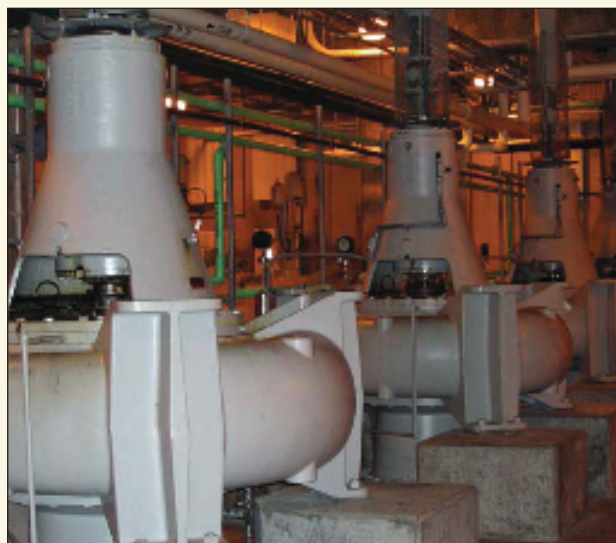
Avloppsvattenpumparna ovan använder delade tätningar med 200 mm diameter och har varit i drift i mer än 12 år.

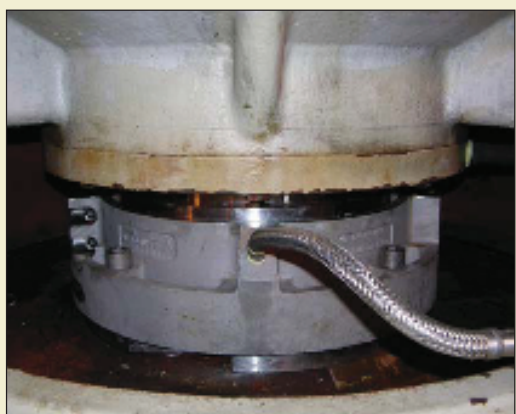
Delade tätningar installeras och repareras utan demontering av utrustningen. Det sparar tid och ger lägre driftkostnader.

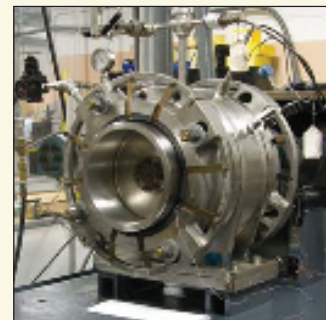
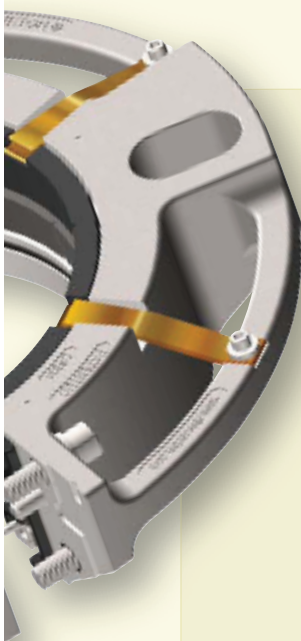
Miljösystem och sekundärtätning

Miljösystem och sekundärtätningar är viktiga för att uppnå långsiktiga tätningsslösningar med pålitlig funktion. Chesterton använder avancerad tätningsteknik och erbjuder *heltäckande systemlösningar* som tar hänsyn till processvätskan, hur kritisk applikationen är, maskintyp, varierande över- och undertryck samt tillgång till tätningstvatten.

Vatten med hög partikelhalt kan erodera eller sätta igen tätningen och försämra dess tillförlitlighet och funktion. Tätningen kan hållas fri från partiklar genom injicering av tätningstvatten med högre tryck än processvätskan. Tillförseln av tätningstvatten måste dock vara kontinuerlig för att garantera optimal tätningfunktion. Med hjälp av vår SpiralTrac™-teknik kan man kraftigt minska, eller i många fall helt eliminera, behovet av spolvatten.

Chesterton kan kombinera delade tätningar, sekundärtätningar och miljösystem som optimerar systemets tillförlitlighet och sänker dina totalkostnader.

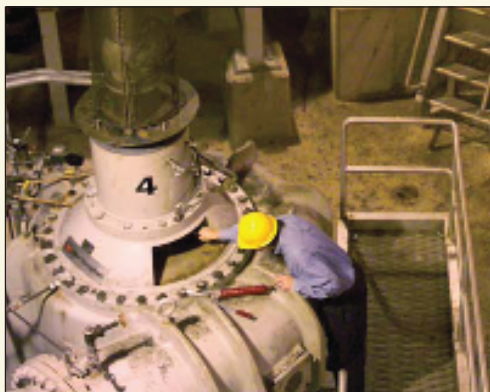
Avloppsvatten, *United States*

Urustning: 8 inloppspumpar, 400 rpm vid 3 bar g (45 Psig)

Tätad vätska: Avloppsvatten

Problem: Packningsläckage skadade utrustningen och påverkade säkerheten.

Lösning: En delad tätning på 215 mm (8,5 tum) med reducerad spolning har använts i mer än 10 år, utan läckage eller underhåll.

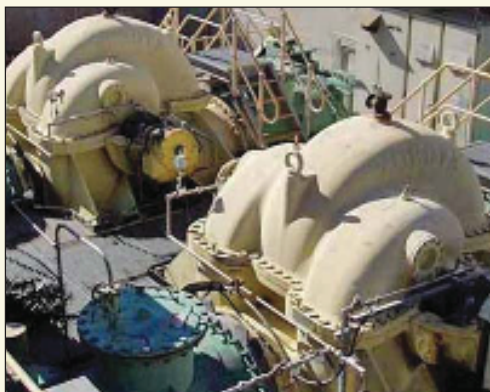
Värmekraft, *Australien*

Urustning: 5 kylvattenpumpar, 900 rpm vid 7 bar g (100 Psig)

Tätad vätska: Råvatten

Problem: Packningsläckage resulterade i utrustningsskador och lagerfel som i sin tur orsakade oplanerade driftavbrott och komponentbyten.

Lösning: En delad tätning på 300 mm (11,75 tum) eliminerade alla problem beroende på vattenläckage. De första tätningarna har använts i mer än 9 år.

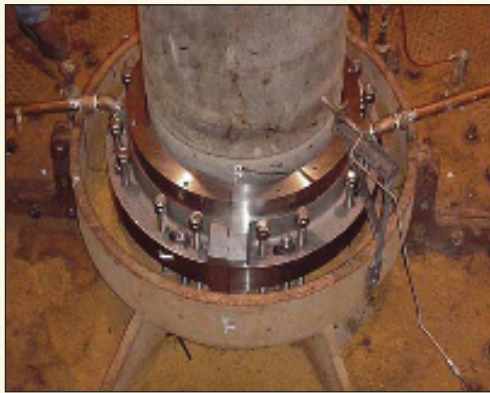
Vattenkraft, *United States*

Utrustning: Vattenturbin med effekt på 12 MW, 100 rpm vid 2 bar g (30 Psig)

Tätad vätska: Flodvatten

Problem: Vibrationsproblemen i huvudaxeln ökade läckaget till oacceptabla nivåer

Lösning: En delad tätning på 610 mm (24 tum) eliminerade vattenläckaget och det ständiga behovet av packningsunderhåll och pumpning från turbin-taget. Tätningen har varit i drift i mer än 7 år.

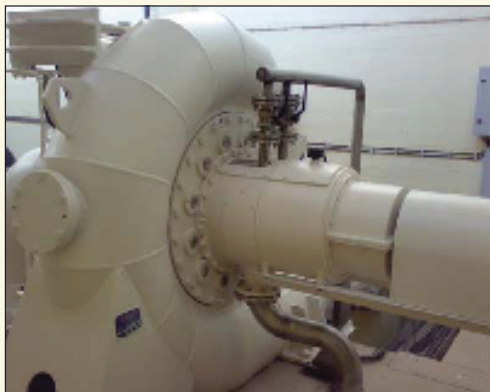
Avloppsvatten, *Singapore*

Urustning: 10 inloppspumpar, 495 rpm vid 60 bar g (4 Psig)

Tätad vätska: Avloppsvatten

Problem: Den avancerade anläggningen behövde en tätninglösning som eliminerade processläckage, axelnötning och andra skador på utrustningen.

Lösning: Delade tätningar på 280 mm (11 tum) har använts utan läckageproblem sedan driftsättningen för tre år sedan.

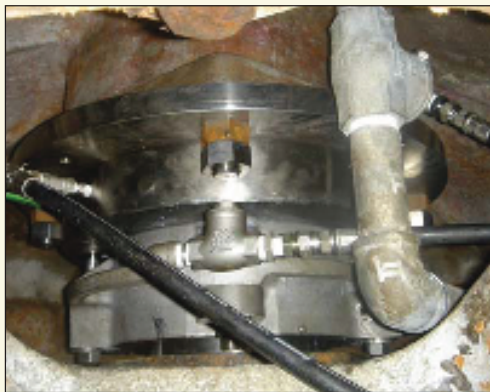
Massa och papper, *Japan*

Urustning: Bottenmatad upplösare, 150 rpm vid 1 bar g (15 Psig)

Tätad vätska: Pappersmassa, 14 % koncentration

Problem: Läckage från packningar in i växellåda och lager förorenade oljan och orsakade haveri. Tiden mellan haverierna var i medeltal 3 månader.

Lösning: En delad packning på 220 mm (8,65 tum) har använts utan läckage i mer än 2,5 år.
