Tubos de acero sin protección expuestos al gas de coque corrosivo presentan graves riesgos medioambientales y de seguridad debido a la fuga de gases tóxicos e inflamables

- Cliente requiere revestimiento resistente a la corrosión para tubería nueva

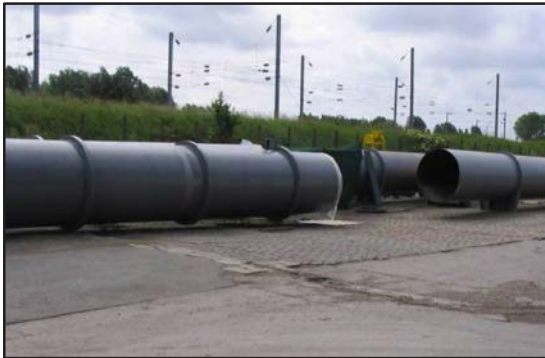
Componentes corrosivos de gas de convertidor condensan en la parte inferior de los tubos y deterioran agresivamente el revestimiento original y sustrato de acero

Secciones de tubería antes de la protección con **ARC S4 +**.

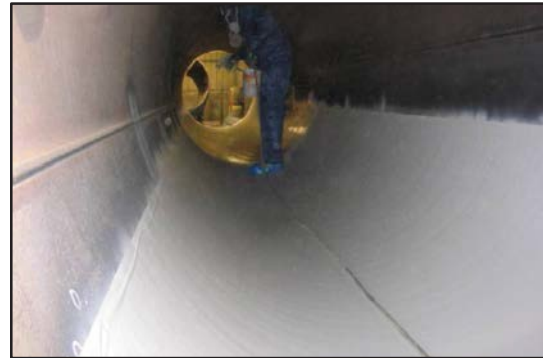
Aplicación de la **ARC S4 +** completada usando un equipo de pulverización libre de aire.

1. Aspersión libre de aire a 2 capas de **ARC S4 +** en EPS de 350 μ (14 mil) por capa a la parte inferior de los tubos donde el condensado se acumula
2. Aplicación de revestimiento terminada 150 mm (6") de la conexión de soldadura
3. Después de soldar secciones de tubo en el área, se aplica por brochado **ARC S4 +** a 750 μ (30 mil) al cordón de soldadura

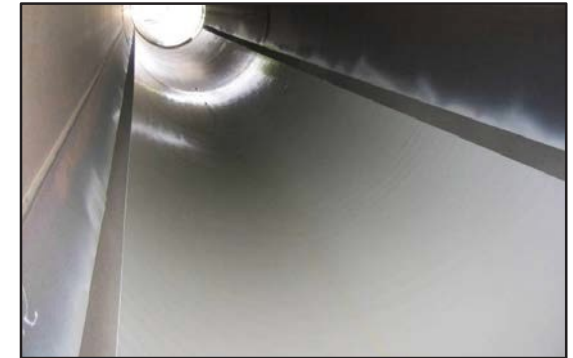
Aplicación final sólo a la parte inferior de la tubería donde el condensado crea graves problemas de corrosión.

- Pruebas realizadas por terceros en base **ARC S4 +** contra recubrimientos competitivos
- 350 metros lineales de tubería recubiertos en 2006
- No hay fallas después de más de 8 años en servicio
- En 2010 un adicional de 1.500 metros lineales de tubería se recubrieron con **ARC S4+**
